## Il degrado strutturale degli appoggi

# Il degrado strutturale degli appoggi

**Francesco Alessandrini  
Pierino Burba**

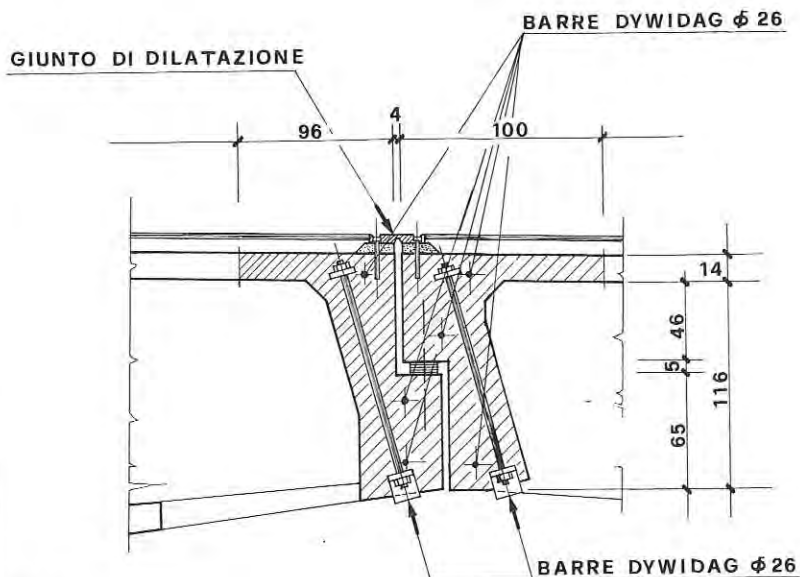
Fig. 1

le) di appoggio della travata Gerber, soprattutto in corrispondenza degli appoggi a rullo; i rulli, infatti, tramite un'azione di martellamento ripetuto, hanno provocato una parziale disgregazione del calcestruzzo sottostante e, in alcuni casi, si è arrivati anche alla recisione di parte della sella di appoggio.

A ciò si aggiunge il fatto che, a causa degli spostamenti della travata avvenuti in seguito allo spostamento dei rulli, gli impalcati della Gerber e della stampella hanno subito un fenomeno di incuneamento e si sono appoggiati lungo le superfici di contatto provocando, localmente, la disgregazione del calcestruzzo.

- posizionamento delle armature nelle travi e loro ancoraggio con resine epossidiche;
- posizionamento delle armature aggiuntive nei traversi e delle barre di precompressione verticali e orizzontali (v. fig. 1);
