# La ristrutturazione del **ponte sul Lumiei** a Sauris

Francesco Alessandrini, Lionello Caproni, Alessandro D'Agostino, Dario Fedrigo, Paolo Vidoni

**Sono ultimati i lavori di ristrutturazione del ponte sul Lumiei, esemplare opera di ingegneria degli anni Trenta lungo la strada che collega Ampezzo con Sauris. Il ponte scavalca la gola del torrente Lumiei a un'altezza di un centinaio di metri dal fondo, con un arco in calcestruzzo di stupefacente esecuzione. L'età avanzata dei calcestruzzi e i nuovi carichi stradali hanno richiesto una sua parziale ristrutturazione che gli regalerà ancora molti anni di vita adeguandosi alle attuali esigenze di sicurezza e del traffico**

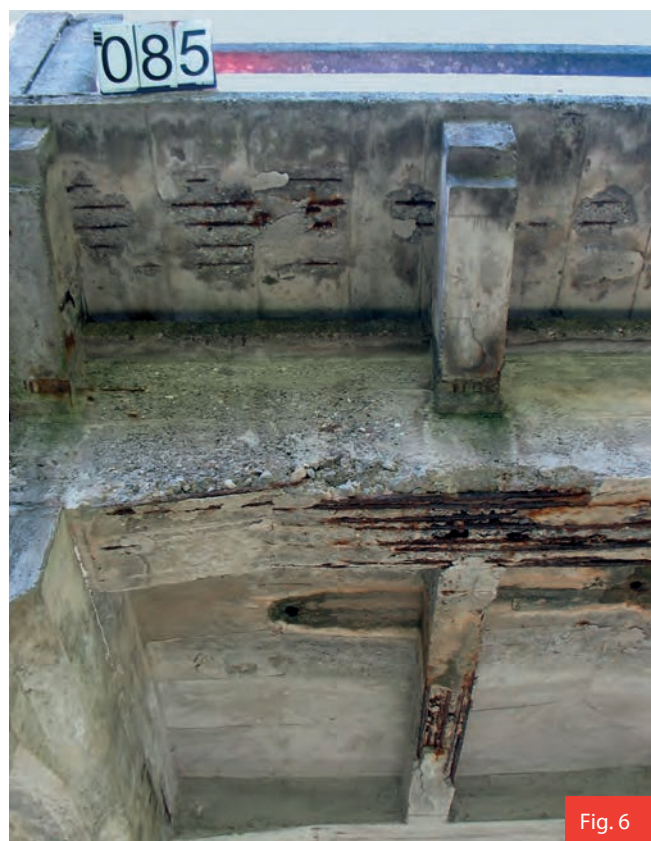
Fig. 6

Ben diversa è apparsa invece la situazione dell'impalcato, che aveva subito uno stress statico notevole e soprattutto un avanzato degrado dei calcestruzzi alimentato dai sali disgelanti utilizzati sulla sede stradale. L'impalcato, in generale, presentava un'elevata corrosione delle solette e soprattutto di molte delle travi reggisole. In certi casi l'armatura all'intradosso appariva completamente corrosa e si evidenziavano anche dei cedimenti a livello di impalcato (con rottura degli asfalti soprastanti). Analoghi e forse anche più grave problema riguardavano i marciapiedi esterni e i parapetti: i marciapiedi si presentavano con le armature inferiori a vista e corrosive, le mensole che reggevano i marciapiedi manifestavano fenomeni di corrosione con ferri piegati arrugginiti a vista. I pilastri del parapetto che sorreggevano i traversi in calcestruzzo in alcuni casi erano quasi tranciati. I giunti di impalcato erano completamente riempiti di bitume; i coprigiunti laterali erano inesistenti o completamente arrugginiti.

- 5 Rilievo 3D del ponte dedotto dal rilievo celerimetrico e laser scan
- 6 Trave laterale e traverso intermedio notevolmente ammalorati
- 7 Trave di collegamento dei pilastri sopra-arco tranciata a una estremità

Per quanto riguarda l'impalcato, in particolare, si è realizzata la demolizione e ricostruzione della sua parte superiore, allargandolo leggermente rispetto all'esistente per renderlo compatibile con il passaggio contemporaneo di due veicoli in direzione opposta.

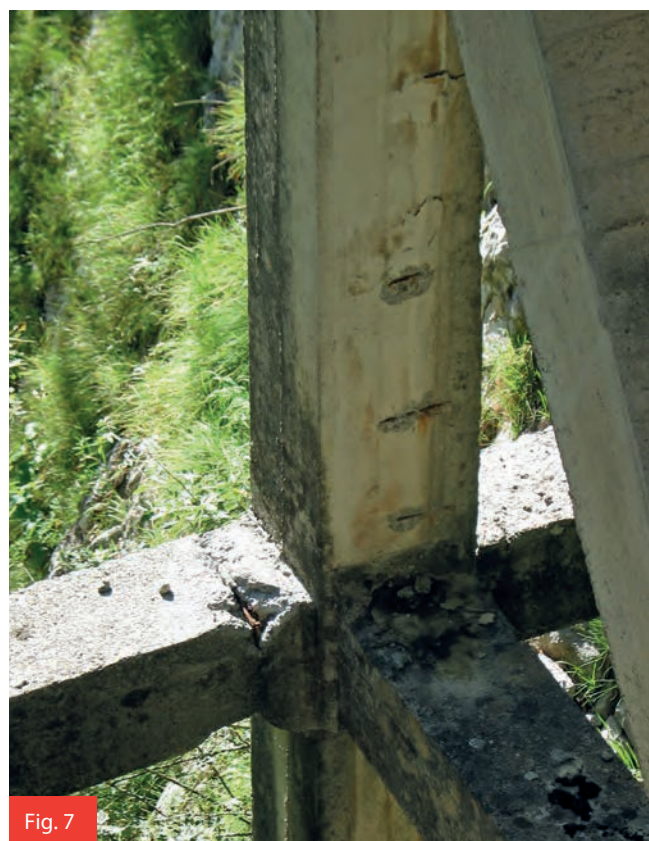
Fig. 7

La parte sottostante l'impalcato presentava – come detto – numerosi degradi localizzati composti da sbeccature dei calcestruzzi, sfaldature, calcestruzzi disgregati e armature arrugginite a vista e, in quattro punti specifici, delle rotture strutturali. In tutte queste zone sono stati previsti degli interventi ad hoc, previa una pulizia generalizzata (sabbatura) in grado di rimuovere ed evidenziare tutte le parti necessitanti di potenziale ripristino.

Gli interventi sono consistiti nella rimozione dell'ossido e passivazione delle armature arrugginite – eventualmente ripetuta a più riprese –, stesura di primer aggrappante e ripristino dei calcestruzzi con resine o calcestruzzi fibrorinforzati. Nei casi di problematiche strutturali è stato necessario il rinforzo mediante aggiunta di armatura (perforazioni e inghisaggi di nuova armatura). La realizzazione di questi interventi ha richiesto la costruzione di un importante ponteggio, realizzato in due fasi distinte, una prima sulla metà ponte lato Ampezzo e uno successivo sulla metà lato Sauris.

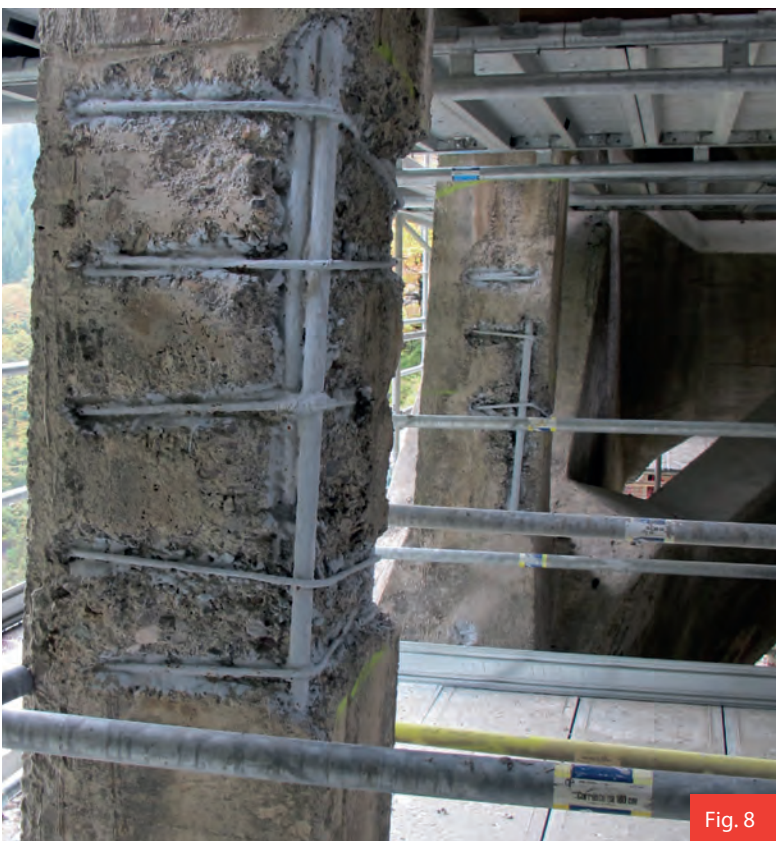
Fig. 8

- 8 Passivazione delle armature presso uno dei pilastri di sottoimpalcato
- 9 Deformata modale attesa nel modo 1 (pianta impalcato)
- 10 Deformata modale attesa nel modo 2 (pianta e sezione impalcato)
