# La ristrutturazione del **ponte sul Lumiei** a Sauris

Francesco Alessandrini, Lionello Caproni, Alessandro D'Agostino, Dario Fedrigo, Paolo Vidoni

**Sono ultimati i lavori di ristrutturazione del ponte sul Lumiei, esemplare opera di ingegneria degli anni Trenta lungo la strada che collega Ampezzo con Sauris. Il ponte scavalca la gola del torrente Lumiei a un'altezza di un centinaio di metri dal fondo, con un arco in calcestruzzo di stupefacente esecuzione. L'età avanzata dei calcestruzzi e i nuovi carichi stradali hanno richiesto una sua parziale ristrutturazione che gli regalerà ancora molti anni di vita adeguandosi alle attuali esigenze di sicurezza e del traffico**

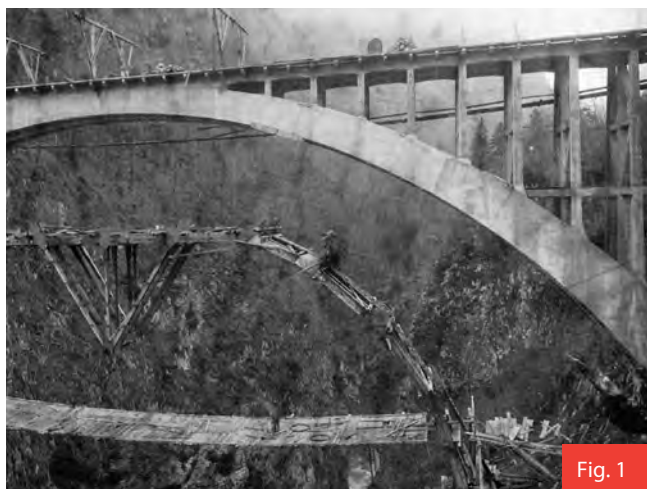
Fig. 1

- 1 Costruzione iniziale del ponte: smontaggio della centina (foto Antonelli, 1934)
- 2 Disegni originali di progetto del ponte: particolare della zona prossima alla sezione in chiave

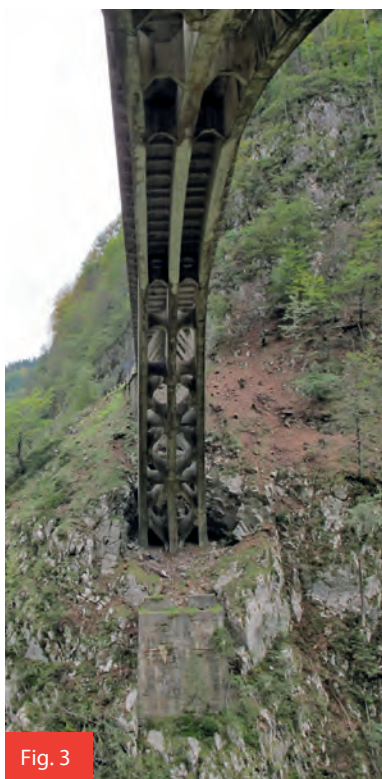
Fig. 3

In generale appariva buona la statica della struttura principale di sostegno (archi e pilastrate) e i calcestruzzi apparivano generalmente ben conservati, con relativamente pochi episodi di fessurazione. Pur tuttavia sono stati identificati numerosi punti singolari in cui erano evidenti delle sbecchature, delle armature arrugginite o delle sfaldature dei calcestruzzi. Gli unici problemi statici evidenti erano relativi allo sgretolamento, con taglio pressoché completo della sezione, dei traversi longitudinali convergenti alla prima pilastrata lato Sauris e un analogo problema al traverso longitudinale, lato monte, convergente al pilastro della settima pilastrata lato Sauris.

Ben diversa è apparsa invece la situazione dell'impalcato, che aveva subito uno stress statico notevole e soprattutto un avanzato degrado dei calcestruzzi alimentato dai sali disgelanti utilizzati sulla sede stradale. L'impalcato, in generale, presentava un'elevata corrosione delle solette e soprattutto di molte delle travi reggisole. In certi casi l'armatura all'intradosso appariva completamente corrosa e si evidenziavano anche dei cedimenti a livello di impalcato (con rottura degli asfalti soprastanti). Analoghi e forse anche più grave problema riguardavano i marciapiedi esterni e i parapetti: i marciapiedi si presentavano con le armature inferiori a vista e corrosive, le mensole che reggevano i marciapiedi manifestavano fenomeni di corrosione con ferri piegati arrugginiti a vista. I pilastri del parapetto che sorreggevano i traversi in calcestruzzo in alcuni casi erano quasi tranciati. I giunti di impalcato erano completamente riempiti di bitume; i coprigiunti laterali erano inesistenti o completamente arrugginiti.
